Valtatien 9 parantaminen välillä Välikangas-Honkalampi, Liperi Tiesuunnitelma

**Tiesuunnitelman vaikutukset harjuajuruohon ja ahokis-
sankäpälän kesän 2022 esiintymiin**

27.2.2023

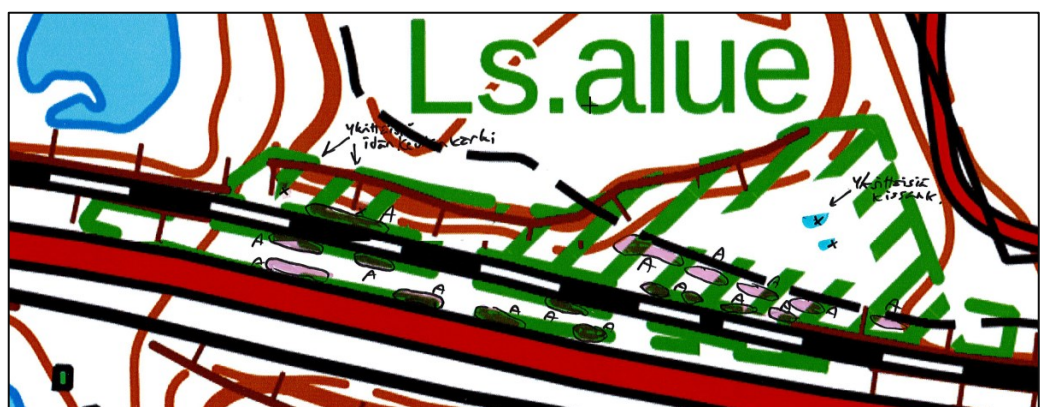
Kuva 5. Kellolammen kohdan havainnot kesällä 2022. Aineisto © Ali Karhu 2022.

Hyvin paahteinen, hyvin matalaa kasvillisuutta. Ajuruohoa parhaiten kävelyuralla ja sen reunoilla sekä radan vieressä molemmilla puolilla tietä. Länsiosassa muutama idänkeulankärki radan pohjoispuolella. Hyvin runsas kesämaitiaiskasvusto, joka mahdollisesti nyt selvästi runsaampi kuin aiemmin. Osa-alueella havaittiin 17 ajuruohon, 2 kissankäpä-län ja 2 idänkeulankärjen erikokoista esiintymää kesällä 2022.

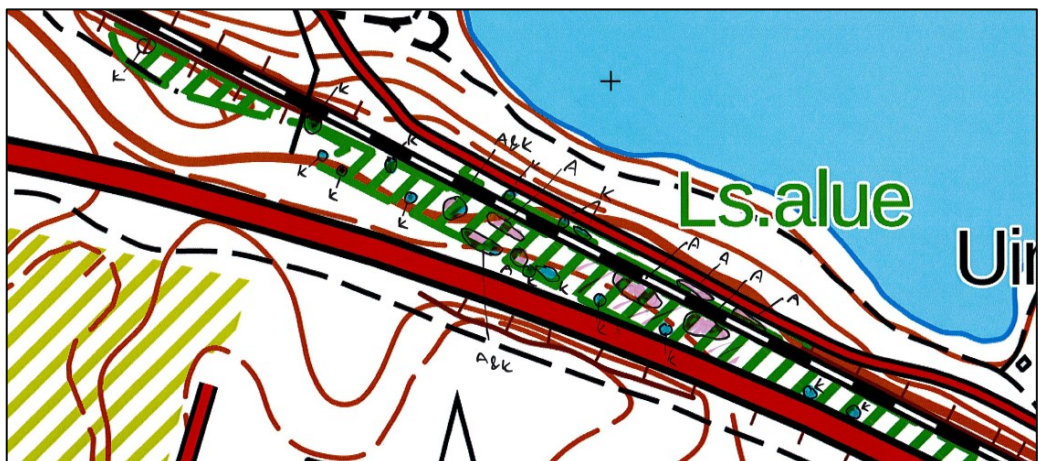
Kuva 7. Sompalammen kohdan havainnot kesällä 2022. Aineisto © Ali Karhu 2022.

Ajuruohokasvustoja radan ja tien välissä, taimikon osittain peittämää. Myös kissankäpäliä melko hyvin, myös valtatie varressa. Radan ja sen pohjoispuolella olevan hiekkatien välissä lähes kaikki ajuruohot ovat hävinneet. Osa-alueella havaittiin 8 ajuruohon ja 17 kissankäpäliän erikokoista esiintymää kesällä 2022.

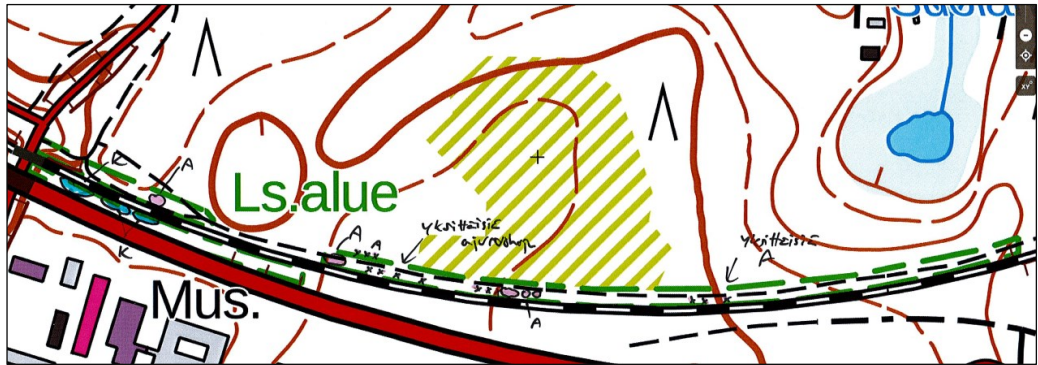
Kuva 8. Nuottilammen kohdan havainnot kesällä 2022. Aineisto © Ali Karhu 2022.

Radan ja valtatie 9 välissä länsipäässä jonkin verran kissankäpäliä. Koko alueella esiintyy ajuruohoa hyvin vähän. Joitakin pieniä kasvustoja esiintyy ratapenkassa ja tieuran molemmilla puolilla. Osa-alueella havaittiin 18 ajuruohon ja 3 kissankäpäliän erikokoista esiintymää kesällä 2022.

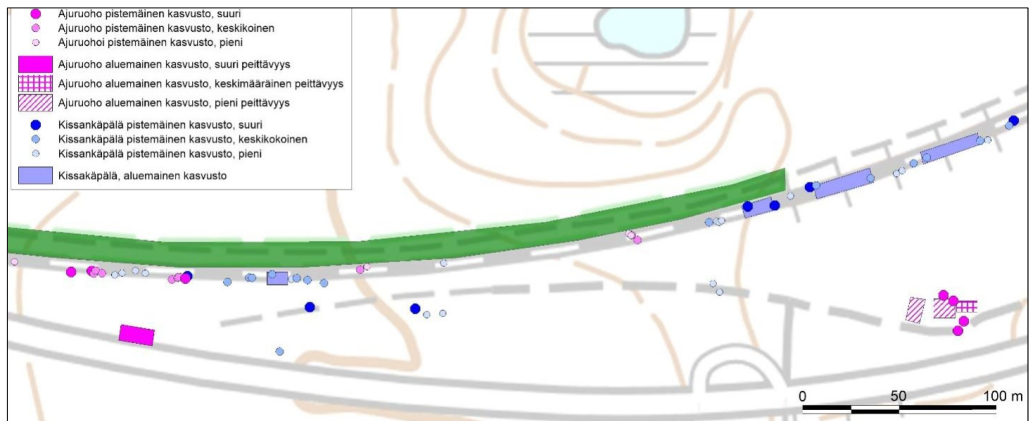
Kuva 12. Harjuajuruohon ja ahokissankäpälän esiintymät selvitysalueen keskiosassa radan varressa ja valtatie 9 varressa (kohteet 5, 6 ja 7) kesällä 2022. Aineisto © AFRY 2022.

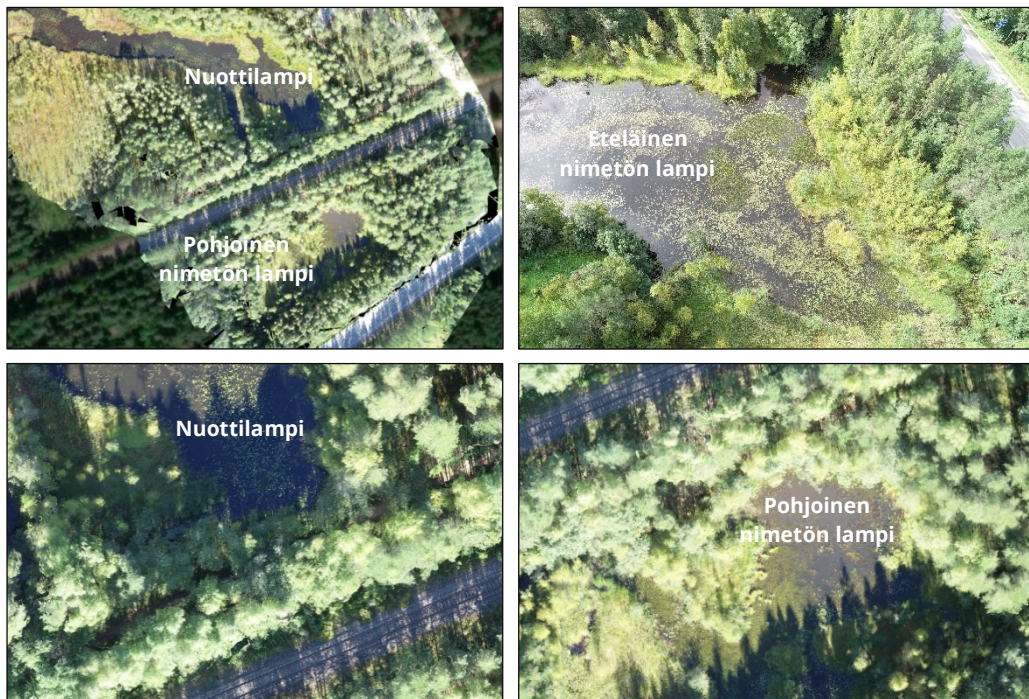
Kuva 16. Dronella kuvatut ilmakuvat Nuottilammen eteläosan ja nimettömien lampien alueelta. Aineisto © Pohjois-Savon ELY-keskus 2022.

Loppukesällä 2022 kartoitettiin sahalehden (*Stratiotes aloides*) esiintymistä drone-kuvauksella Nuottilammen alueella sekä Pieksämäki-Joensuu-rataosan ja Ylämyllyntien välisissä kahdessa nimettömässä lammessa Nuottilammen eteläpuolella. Sahalehtien levinneisyys tulkittiin Destian toimesta ilmakuville Pohjois-Karjalan ELY-keskuksen biologi Hanna Keski-Karhun ohjeistuksen perusteella. Sahalehteä tulkittiin esiintyvän molemmissa nimettömässä lammessa, mutta ei Nuottilammessa.

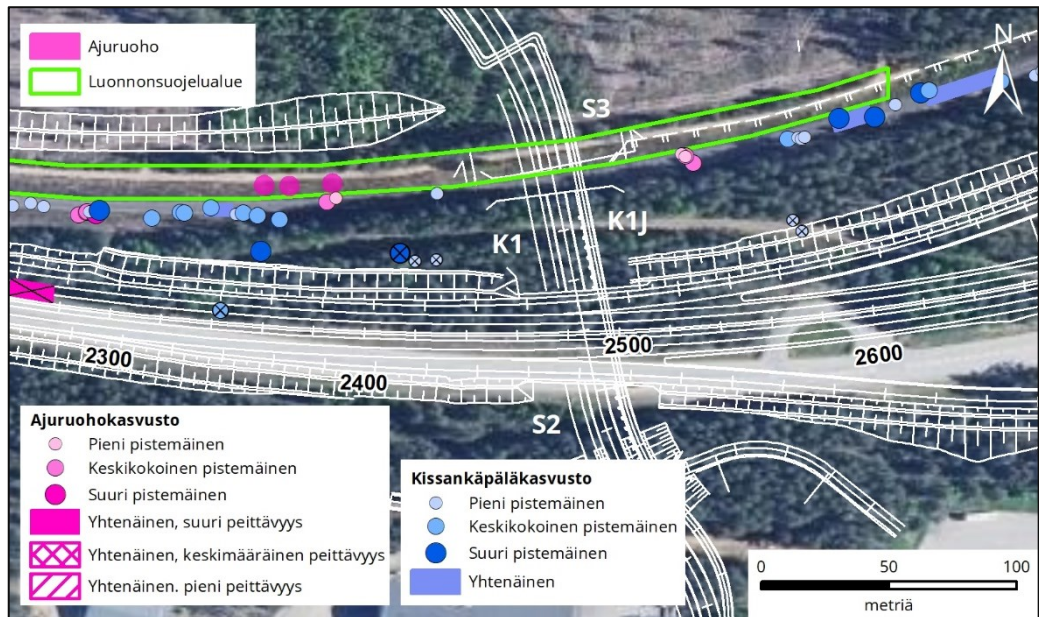
Kuva 22. Kasvihavainnot Nuottiharjun alikulkusillan S3 ja katu yhteyden K1 kohdalla kesällä 2022. Aineisto © AFRY 2022, Ali Karhu 2022, MML 2023.

Katuyhteyden K1 pohjoisosa noin plv. 265–275 ja Nuottiharjun alikulkusilta sijoittuvat ERA-suojelualuerajauksen Nuottilammen osa-alueelle välittömästi radan pohjoispuolella noin 730 m². Kesän 2022 kartoituksessa alikulun ja uuden katuyhteyden kohdalla ERA-suojelualueella Nuottilammen osa-alueella ei tunnistettu harjuajuruohon tai ahokissankäpäliän esiintymiä. Lähimmät havaitut esiintymät sijoittuivat noin 50 metriä alikulkusillan työalueen länsipuolelle eikä niihin kohdistu rakentamistoimenpiteitä. Lähimmät esiintymät ovat yksittäisiä harjuajuruohon kasvustoja.

Kesän 2022 kartoituksessa uuden katuyhteyden K1 tai Nuottiharjun alikulkusillan kohdalla ei havaittu harjuajuruohon, ahokissankäpäliän tai muiden merkittävien paahdeympäristön kasvilajien esiintymiä. Lähimmät havaitut esiintymät sijoittuvat noin 20 metriä alikulkusillan työalueen länsi- ja itäpuolelle radan varteen eikä niihin kohdistu rakentamistoimenpiteitä. Lähimmät havainnot itäpuolella ovat ajuruohon pieni tai keskikokoisia pistemäisiä kasvustoja ja länsipuolella kissankäpäliän pieni pistemäinen kasvusto.

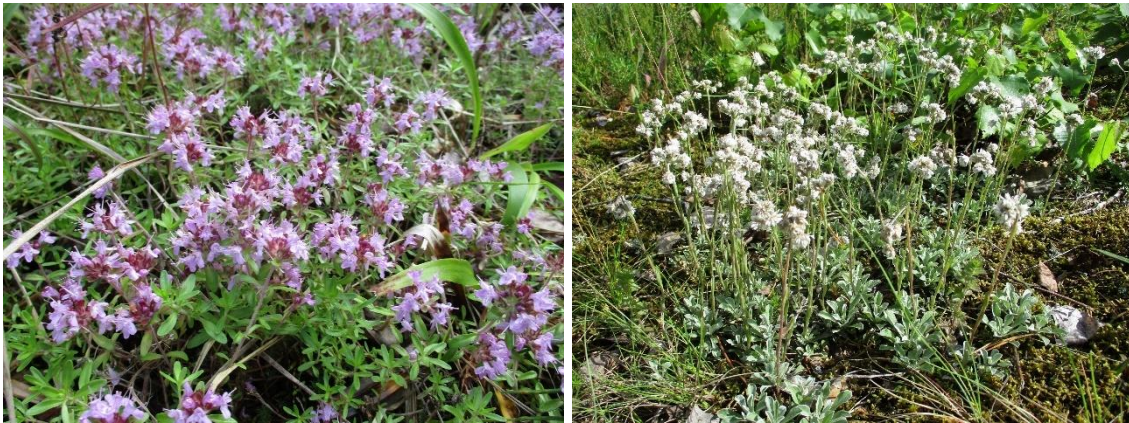
Kuvat 2 ja 3. Harjuajuruoho ja ahokissankäpäälä selvitysalueella kesällä 2022.

Maastokartoitukset tehtiin 15.7. ja 16.7.2022. Ajankohta oli sopiva, sillä harjuajuruoho oli kukassa ja erottui melko hyvin (kuva 2). Ahokissankäpäälä kukkii alkukesällä, mutta kukintovarret olivat vielä pystyssä ja autoivat kasvustojen havaitsemista (kuva 3). Kummallakin lajilla oli myös kasvustoja, joissa ei ollut kukkia. Mahdollista on, että joitakin kasvustoja jäi havaitsematta. Harjuajuruohon ja ahokissankäpäälän lisäksi havainnoitiin kultapiiskun ja idänkeulankärjen esiintymistä. Myös havainnot muista paahdeympäristöjen huomionarvoisista lajeista (mm. kiiltoketomaruna, ketokallioinen) ja haitallisista vieraslajeista (*Vieraslajit.fi 2022*) kirjattiin ylös.

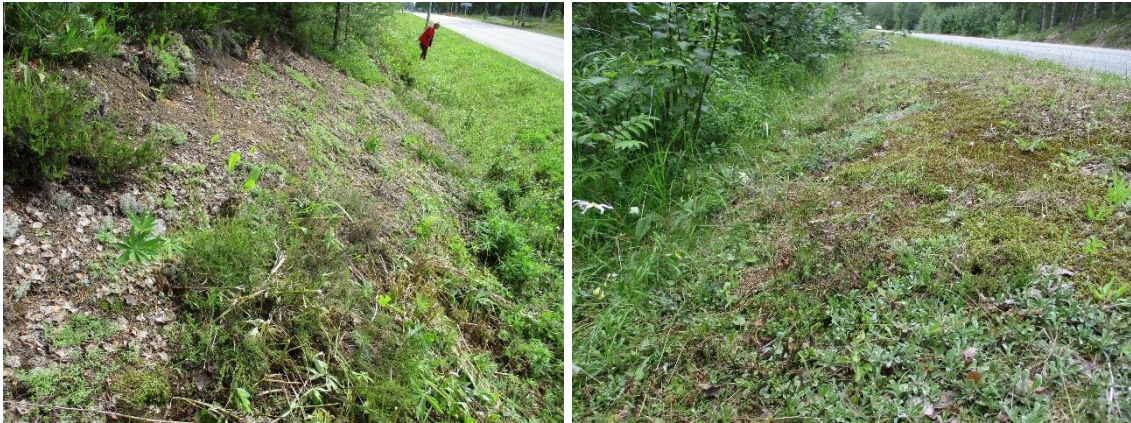
Kuvat 5 ja 6. Harjuajuruohon kasvustolaikkuja luiskassa Ylämyllyntien pohjoispuolella ja ahokissankäpäliä Honkarannan tien eteläpuolen reunassa (molemmat kohde 1). Ensimmäisessä kuvassa erottuu myös komealupiinin mättäitä ja yksittäisiä versoja.

Kohde 1: Ylämyllyntien ja siitä länteen päin haarautuvan Honkarannan tien ympäristössä esiintyy sekä harjuajuruohoa että ahokissankäpäliä (kuva 4). Molempia lajeja havaittiin alueella jo vuonna 2021 (Vauhkonen 2022). Harjuajuruohon kasvupaikat sijaitsevat alueen itäosassa Ylämyllyntie pohjoispuolen tieluiskassa (kuva 5) ja tien pohjoispuolella sähkölinjan alla sekä alueen länsiosassa Honkarannan tieluiskassa ja sen pohjoispuolella sähkölinjalla.

Ahokissankäpäliä kasvaa varsinkin Honkarannan tienreunoilla (kuvat 4 ja 6). Kasvustoja on lähes yhtenäisesti molemmilla puolilla tietä, ja osa niistä on suuria. Pääosa niistä sijaitsee niiteytyillä tienreunoilla ja osa kauempana muun kasvillisuuden seassa. Itäosassa on pieniä kissankäpäliäkasvustoja Ylämyllyntien ja sen eteläpuolella kulkevan kevyen liikenteen väylän väliin jäävällä puuttomalla nurmialueella (kuva 4). Laajimmat kasvustot ovat lähellä Honkalampi-keskuksen tienhaaraa. Joitakin kissankäpäliälaikkuja löytyi myös sähkölinjalta.

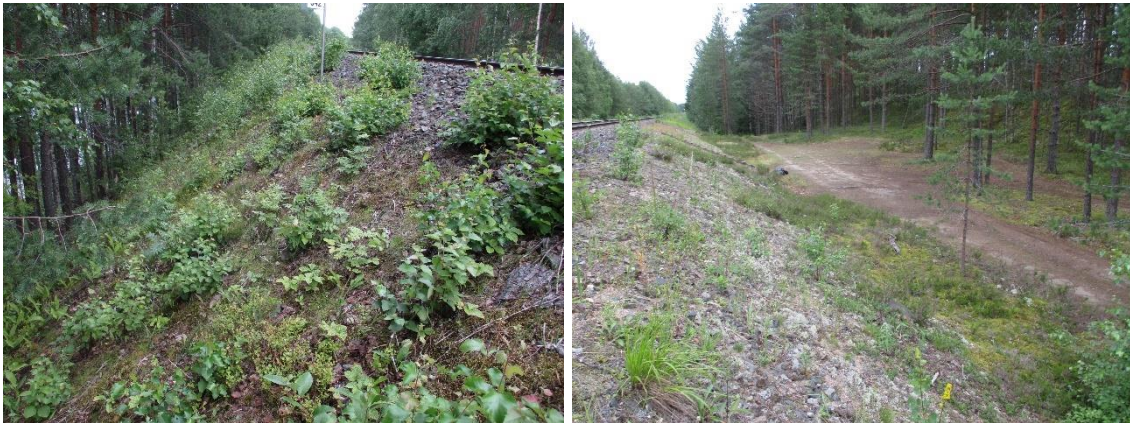
Kuvat 8 ja 9. Radan pohjoistörmää ja etelätörmää Matkalammen eteläpuolella (kohde 3).

Ahokissankäpäliä löytyi sekä radan etelä- että pohjoispuoilta runsaasti, mutta harjuajuruohoa vain radan eteläpuolelta (kuva 7). Pohjoistörmä on jyrkkä, sepelipintainen ja melko rehevä (kuva 8). Kissakäpäliä kasvoi laikkuina lehtipuiden vesojen, kielon, mustikan, kangaskortteen, lillukan ja kastikan seassa (kuva 7). Kultapiiskuja havaittiin muutamia, ja lisäksi alueelta löytyi yksittäinen ketonoidanlukko. Vuoden 2021 selvityksen (Vauhkonen 2022) mukaan ajuruohoa kasvaa myös pohjoistörmässä, mutta se on virhe tai kasvupaikat ovat aivan törmän juurella.

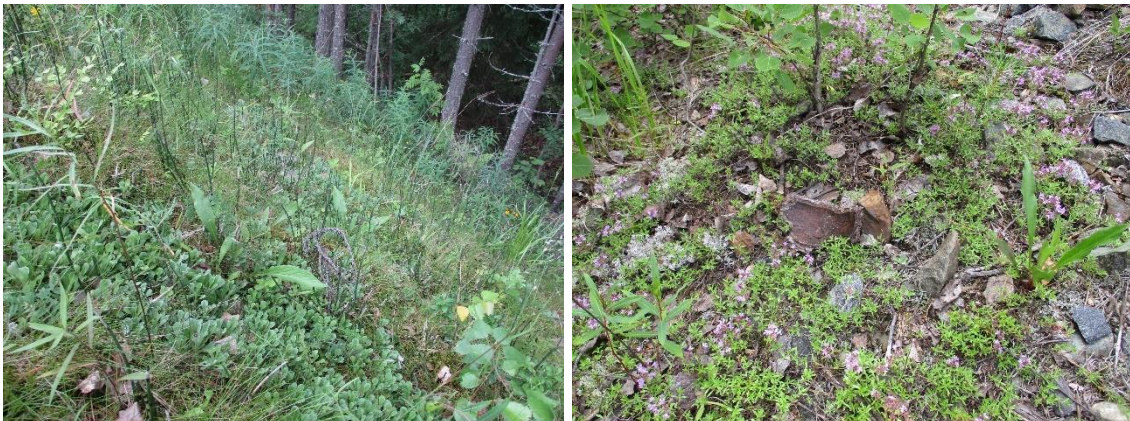
Kuvat 10 ja 11. Ahokissankäpäliä muun kasvillisuuden seassa ja harjuajuruohoa melko avoimessa kohdassa radan etelätörmässä (kohde 3).

Myös radan eteläpuolella laskee jyrkkä törmä radalta alas. Sekin on osin sepeliä, mutta paahteisempi kuin pohjoistörmä. Harjuajuruohoa ja ahokissankäpäliä kasvaa törmässä koko ERA-rajauksen väliin jäävällä osuudella ja myös metsässä törmän alapuolella (kuva 7). Alueen keskiosaan tulee etelän suunnasta tie, jonka ympäristö on hiekkamaata ja josta lähtee polku-/ajoura itään päin (kuva 9). Törmän alapuoliset kasvustot sijoittuivat pääosin polun ja tien ympäristöön. Osa molempien lajien kasvustoista on tiiviitä ja osa harvempia muun kasvillisuuden seassa (kuvat 10 ja 11). Kultapiiskua havaittiin siellä täällä.

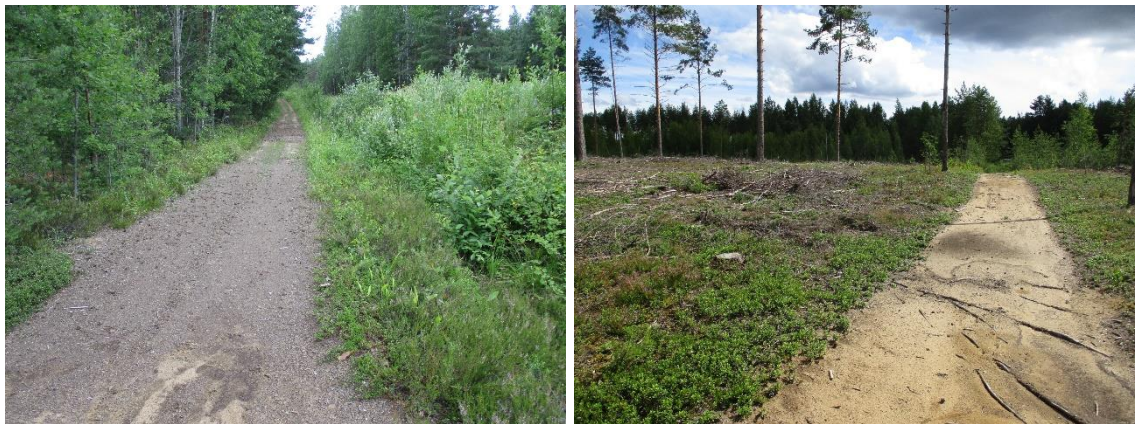
Kuvat 13 ja 14. Nuottilammentien itäpuolella (kohde 4) kasvaa harjuajuruohoa pieninä laikkuina radan pohjoispuolella kulkevan tien varressa. Tien pohjoispuolella on hakkuualue ja hiekkatieura, jonka ympäristö voisi soveltua harjuajuruoholle.

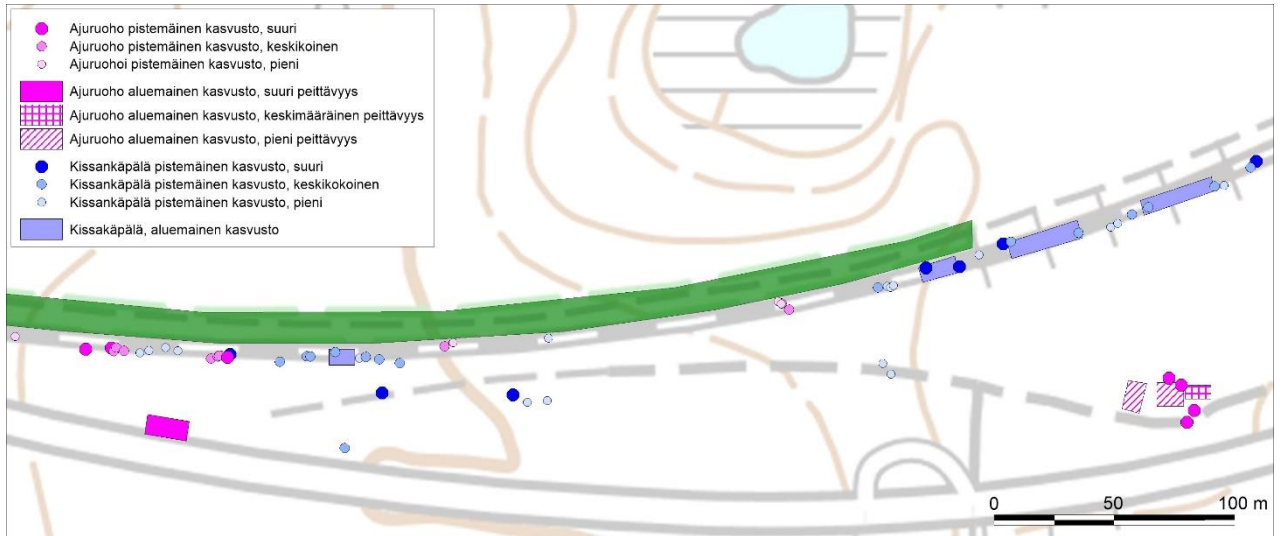
Kuva 15. Harjuajuruohon ja ahokissankäpälän esiintymät selvitysalueen keskiosassa radan varressa ja valtatievarressa (kohteet 5, 6 ja 7) kesällä 2022. Luonnonsuojelun ERA-rajaus näkyy kartalla vihreällä.

Kohde 5: Vuoden 2021 selvityksessä (Vauhkonen 2022) mainitaan radan varresta vain harjuajuruoho länsiosasta. Kesällä 2022 ajuruohoa löytyi radan eteläpuolen matalasta ja osin hiekkaisesta törmästä alueen länsi- ja keskiosissa (kuvat 15 ja 16). Osa kasvustoista oli puuttomalla hiekkamaakaistaleella törmän eteläpuolella. Samoilla alueilla kasvaa myös ahokissankäpälää. Lisäksi ahokissankäpälä on melko runsas idempänä, jossa törmä muuttuu jyrkemmäksi ja se pelipintaiseksi (kuvat 16 ja 17).

Kohde 6: Kohteeseen sisältyi valtatievarressa pohjoispuolen luiska, jossa esiintyi vuoden 2021 selvityksen (*Vauhkonen 2022*) mukaan harjuajuruohoa. Kesällä 2022 harjuajuruohoa kasvoi alueen länsiosassa noin 20 metrin matkalla 3–5 metriä leveällä kaistaleella (kuva 15). Luiskassa ja vähän metsänkin puolella on useita lähekkäisiä patjamaisia laikkuja, joissa oli runsaasti kukkia (kuva 18). Kasvuston itäpuolella kasvaa runsaasti ketokallioista, jota esiintyy harvakseltaan myös muualla luiskan alueella (kuva 18). Lisäksi luiskassa ja tien reunassa kasvaa runsaasti tai harvakseltaan kultapiiskua sekä mm. ahosulaheinää ja vähän päivänkakkaraa ja ahdekaunokkia. Ahokissankäpälää löytyi yksittäinen laikku tien luiskasta (kuva 15). Lisäksi sitä kasvaa vanhan tieuran ympäristössä pohjoispuolen männikössä.

Kohde 7: Valtatievarressa pohjoispuolella on pienialainen käytöstä poistunut soranottoalue, jossa kasvaa nuorta mäntypuustoa. Sen avoimilla ja harvapuustoisilla hiekkapinnoilla kasvaa harjuajuruohoa laikkuina ja laajempina harvoina kasvustoina (kuvat 15 ja 19). Laji saattaa olla taantumassa alueella, kun varjostus lisääntyy. Joitakin kasvustoja on myös vanhalla tieuralla sora-montun eteläpuolella. Valtatievarressa ei havaittu tällä kohdalla ajuruohoa eikä kissankäpälää. Sen sijaan kultapiisku on melko runsas.

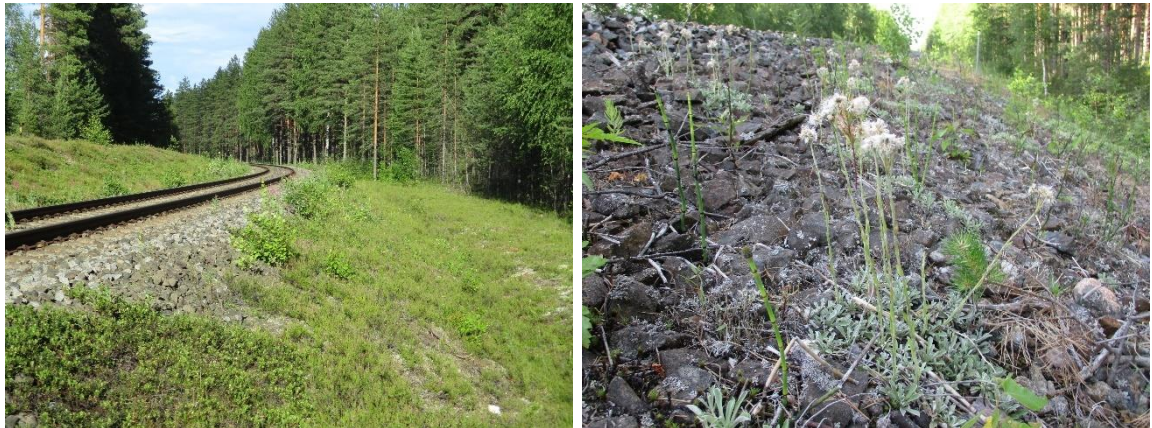
Kuvat 16 ja 17. Radan eteläpuolen loivaa törmää alueen länsiosassa sekä sepelipintaista törmää ja kissankäpälälaikku itäosassa (kohde 5).

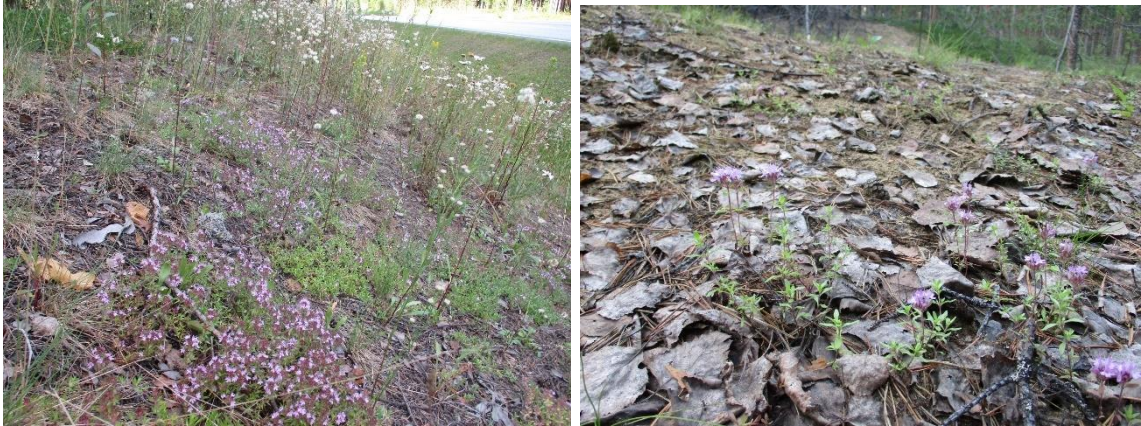
Kuvat 18 ja 19. Patjamaisia kukkivia harjuajuruohokasvustoja valtatie pohjoispuolen luiskassa (kohde 6) ja harvaa kasvustoa entisen soramontun reunoilla (kohde 7). Ensimmäisessä kuvassa näkyy taustalla kukinnan ohittaneita ketokallioisia.

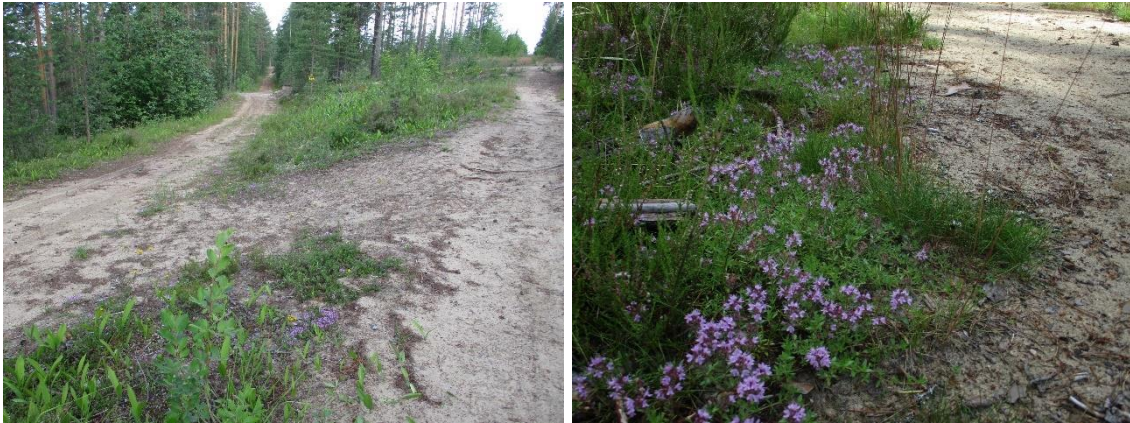
Kuvat 21 ja 22. Harjuajuruohon ja ahokissakäpälän kasvupaikka-alue ja kasvustoja radan pohjoispuolella Nuottilampeen rajoittuvassa rinteessä (kohteen 8 pohjoisosa).

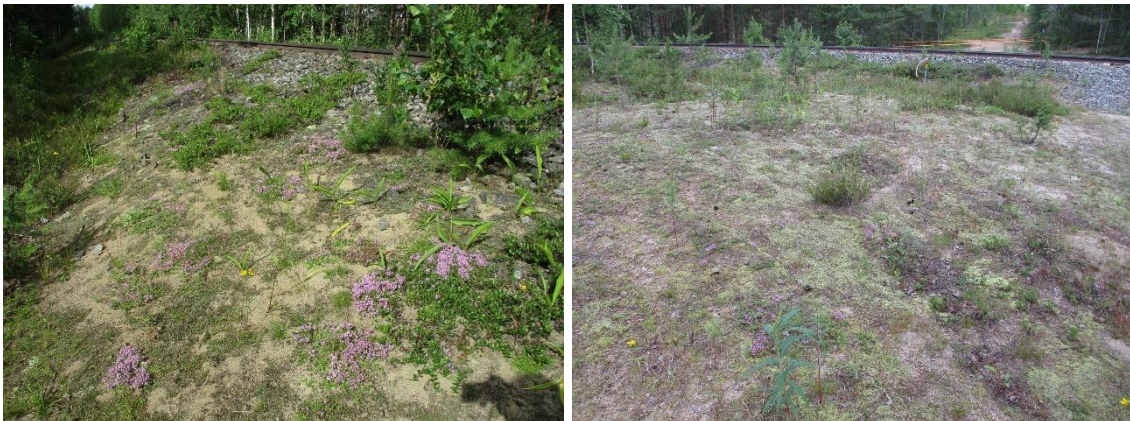
Kuvat 23 ja 24. Harjuajuruohoa radan hiekkaisessa etelätörmässä ja harjuajuruohoa kasvava hiekkakenttä radan eteläpuolella (kohtene 8 eteläosa).

Radan eteläpuolen törmä on matalahko ja osittain hiekkainen. Keskiosaan tulee etelästä ajoura, jonka päässä on avoin, osittain kasvittunut hiekkakenttä. Harjuajuruohoa ja ahokissankäpälää kasvaa sekä ratatörmässä että sen eteläpuolella hiekkakentän alueella ja tieuran reunoilla (kuvat 20, 23 ja 24). Valtatien reunaluiska on tällä kohdalla melko rehevä. Sen alueelta löytyi kuitenkin muutamia melko laajoja, tiiviitä ja kukkivia ahokissankäpälälaikkuja (kuva 20). Tien varressa kasvaa tällä kohdalla myös mm. päivänkakkaraa ja vähän kultapiiskua.

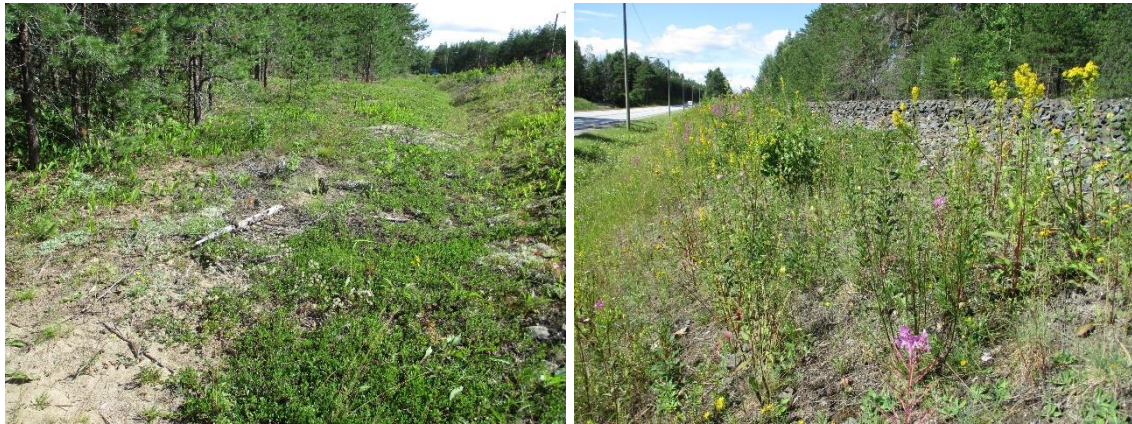
Kuvat 26 ja 27. Harjuajuruohon ja ahokissankäpälän kasvustolaikkuja radan sianpuolukkakasvustojen seassa pohjoispuolella ja kultapiiskua radan etelätörmässä (kohde 9).

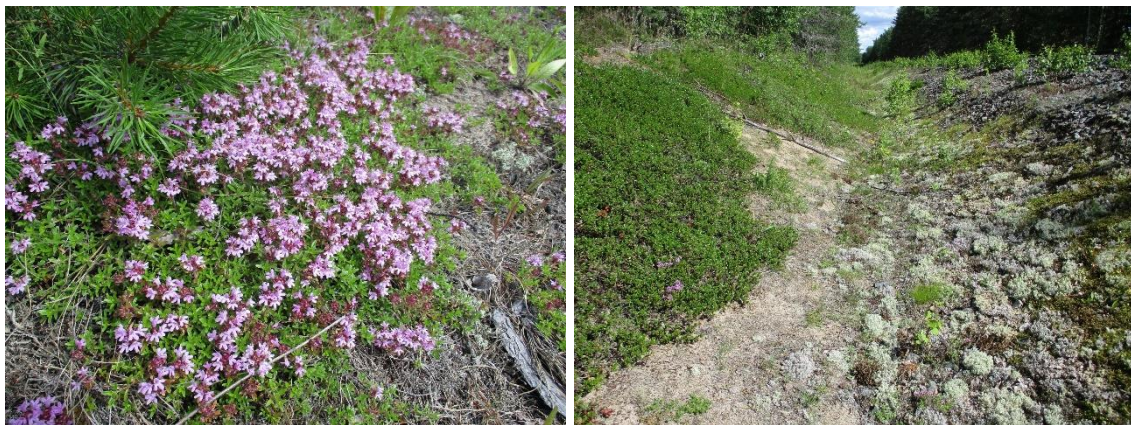
Kuvat 29 ja 30. Harjuajuruohon hyvä kasvustolaikku valtatievarressa ja harvemman kasvuston aluetta radan pohjoispuolella sianpuolukan seassa (kohde 10).

Pärnävaarantien alikulun koillis-/itäpuolella on hyvää paahteista aluetta varsinkin valtatie pohjoispuolen luiskassa, mutta myös jonkin verran radan reunoilla. Valtatie korkeahkossa luiskassa kasvaa harjuajuruohoa yli 50 metrin matkalla noin metrin – kolmen metrin leveydeltä (kuva 28 ja kansikuva). Osin kasvusto on lähes mattomaisen peittävä ja kukkiva (kuva 29) ja osin harvempi. Harjuajuruohoa kasvaa myös tieluiskan yläreunan ja radan välissä nuorten mäntyjen alla muun aluskasvillisuuden seassa. Lisäksi radan molemmilla reunoilla on useista vierekäisistä laikuista muodostuvat harvahkot kasvustot (kuvat 28 ja 30).
